Date des contrôles	xx/04/2012	Client:	xxxxxxx
		Agence:	xxxxxxx
Entreprise contractuelle:	xxxxxxx	Demandé par:	Direction maintenance
Présence du prestataire:	Oui	Présence de:	xxxxxxxxx
Nom du représentant:	xxxxxxxxx	Code opération:	xxxxxxxxx

Description des installations: Pour cette résidence les 42 logements sont équipés de chaudières gaz VMC Chaffoteaux 220 RSC et Elexia de 1996 à 1999 environ à production d'ECS instantanée. L'évacuation des gaz brûlés est assurée par 14 VMC Gaz équipées de DSC filaire 24V. Les installations de chauffage sont de type bitube cuivre sans têtes thermostatiques et régulées par thermostats d'ambiance simples souvent d'origine.

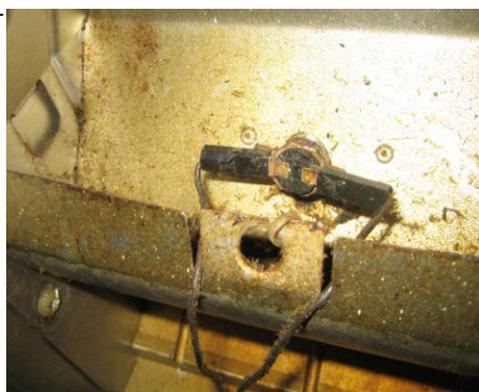
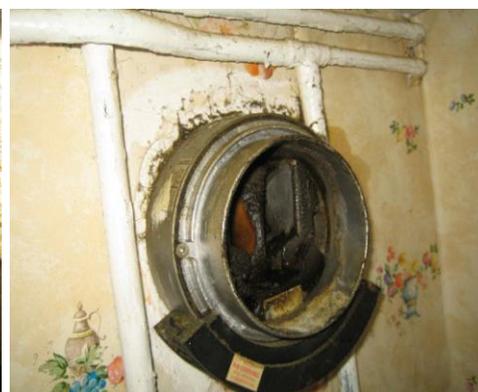
Logement contrôlé					
N° Audit	Nom résident	Étage	Porte	Adresse	Ville
1	Géchaud	RDC	2	4 Allée de l'Air	Paris
Préconisations			Détails des préconisations		
Satisfaction du résident			90%		
Appareil mis à l'arrêt par mesure de sécurité lors de l'audit					
Installation gaz condamné lors de l'audit					
Retour du prestataire à prévoir pour défaut(s) technique(s)			<input checked="" type="checkbox"/> La bouche VMC chaudière est vétuste et à remplacer. Le conduit de raccordement des gaz brûlés est à remplacer car il présente des déformations. Le SPOTT dans le coupe tirage de la chaudière sera à refixer. Fuite d'eau sur échangeur à plaque et corps de chauffe fait du bruit. Le disconnecteur n'est pas raccordé à la vidange. Les robinets de radiateurs chambre 1 et 2 fuient. Prévoir le remplacement de la bouche VMC SDB qui est à noyau et d'origine.		
Retour du prestataire à prévoir suite aux relevés de mesures techniques			<input checked="" type="checkbox"/> La depression mesurée derrière la bouche VMC chaudière est insuffisante (70Pa).

Logement contrôlé					
N° Audit	Nom résident	Étage	Porte	Adresse	Ville
1	Géchaud	RDC	2	4 Allée de l'Air	Paris
Préconisations			Détails des préconisations		
Appareil mis à l'arrêt par mesure de sécurité lors de l'audit			0		
Installation gaz condamné lors de l'audit			0		
Retour du prestataire à prévoir pour défaut(s) technique(s)			<input checked="" type="checkbox"/>	La bouche VMC chaudière est vétuste et à remplacer. Le conduit de raccordement des gaz brûlés est à remplacer car il présente des déformations. Le SPOTT dans le coupe tirage de la chaudière sera à refixer. Fuite d'eau sur échangeur à plaque et corps de chauffe fait du bruit. Le disconnecteur n'est pas raccordé à la vidange. Les robinets de radiateurs chambre 1 et 2 fuient. Prévoir le remplacement de la bouche VMC SDB qui est à noyau et d'origine.	
Retour du prestataire à prévoir suite aux relevés de mesures techniques			<input checked="" type="checkbox"/>	La depression mesurée derrière la bouche VMC chaudière est insuffisante (70Pa).

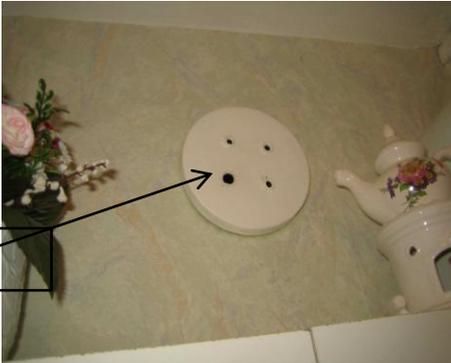
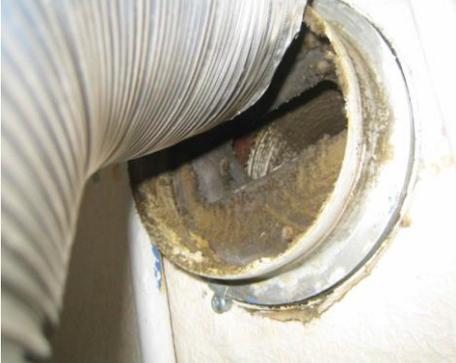
Logement contrôlé					
N° Audit	Nom résident	Étage	Porte	Adresse	Ville
2	Géfried	2	21	4 Allée de l'Air	Paris
Préconisations			Détails des préconisations		
Satisfaction du résident		70%			
Appareil mis à l'arrêt par mesure de sécurité lors de l'audit					
Installation gaz condamné lors de l'audit					
Retour du prestataire à prévoir pour défaut(s) technique(s)		✘		La bouche VMC chaudière est d'origine vétuste et à remplacer. Le conduit de raccordement des gaz brûlés est déformé et à remplacer. Le brûleur est à nettoyer. La vanne trois voies et la pompe chauffage font du bruit et nous conseillons leur remplacement. Le té de réglage du radiateur de la SDB fuit. Absence de manettes de manoeuvre sur les robinets de radiateurs. Nous conseillons le remplacement de la bouche VMC à noyau de la SDB et la bouche WC qui n'est pas adaptée à la VMC autoréglable.	
Retour du prestataire à prévoir suite aux relevés de mesures techniques

Logement contrôlé					
N° Audit	Nom résident	Étage	Porte	Adresse	Ville
2	Géfried	2	21	4 Allée de l'Air	Paris
Préconisations			Détails des préconisations		
Appareil mis à l'arrêt par mesure de sécurité lors de l'audit			0		
Installation gaz condamné lors de l'audit			0		
Retour du prestataire à prévoir pour défaut(s) technique(s)			<input checked="" type="checkbox"/> <p>La bouche VMC chaudière est d'origine vétuste et à remplacer. Le conduit de raccordement des gaz brûlés est déformé et à remplacer. Le brûleur est à nettoyer. La vanne trois voies et la pompe chauffage font du bruit et nous conseillons leur remplacement. Le té de réglage du radiateur de la SDB fuit. Absence de manettes de manoeuvre sur les robinets de radiateurs. Nous conseillons le remplacement de la bouche VMC à noyau de la SDB et la bouche WC qui n'est pas adaptée à la VMC autoréglable.</p>		
Retour du prestataire à prévoir suite aux relevés de mesures techniques			0

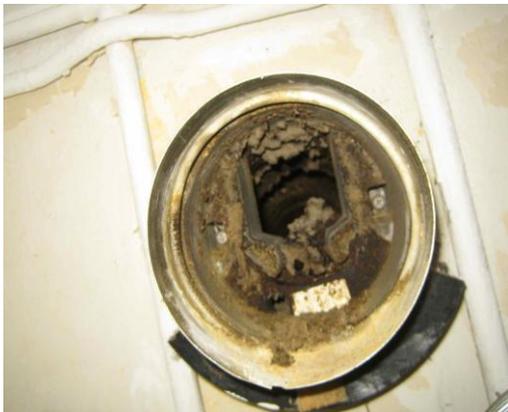
Logement contrôlé					
N° Audit	Nom résident	Étage	Porte	Adresse	Ville
4	Touvabien	1	11	4 Allée de l'Air	Paris
Préconisations			Détails des préconisations		
Satisfaction du résident			NM	Non mesurée car nouveau résident.	
Appareil mis à l'arrêt par mesure de sécurité lors de l'audit					
Installation gaz condamné lors de l'audit					
Retour du prestataire à prévoir pour défaut(s) technique(s)			<input checked="" type="checkbox"/>	La bouche VMC chaudière est à remplacer car il n'y a plus de membrane de régulation. La bouche VMC SDB est à remplacer (à noyau) ainsi que celle des WC qui n'est pas adaptée à la VMC autoréglable. Le coupe tirage de la chaudière est très sale et le vase d'expansion à contrôler. Le disconnecteur n'est pas raccordé à la vidange.	
Retour du prestataire à prévoir suite aux relevés de mesures techniques			<input checked="" type="checkbox"/>	La depression mesurée derrière la bouche VMC chaudière est très insuffisante (50Pa).

Logement contrôlé					
N° Audit	Nom résident	Étage	Porte	Adresse	Ville
4	Touvabien	1	11	4 Allée de l'Air	Paris
Préconisations			Détails des préconisations		
Appareil mis à l'arrêt par mesure de sécurité lors de l'audit			0		
Installation gaz condamné lors de l'audit			0		
Retour du prestataire à prévoir pour défaut(s) technique(s)			<input checked="" type="checkbox"/>	La bouche VMC chaudière est à remplacer car il n'y a plus de membrane de régulation. La bouche VMC SDB est à remplacer (à noyau) ainsi que celle des WC qui n'est pas adaptée à la VMC autoréglable. Le coupe tirage de la chaudière est très sale et le vase d'expansion à contrôler. Le disconnecteur n'est pas raccordé à la vidange.	
Retour du prestataire à prévoir suite aux relevés de mesures techniques			<input checked="" type="checkbox"/>	La depression mesurée derrière la bouche VMC chaudière est très insuffisante (50Pa).	
Autres travaux à prévoir			0

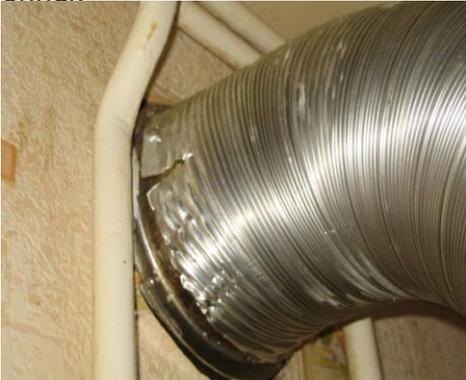
Logement contrôlé					
N° Audit	Nom résident	Étage	Porte	Adresse	Ville
5	Content	2	22	4 Allée de l'Air	Paris
Préconisations			Détails des préconisations		
Satisfaction du résident			75%		
Appareil mis à l'arrêt par mesure de sécurité lors de l'audit					
Installation gaz condamné lors de l'audit					
Retour du prestataire à prévoir pour défaut(s) technique(s)			<input checked="" type="checkbox"/>	Prévoir le remplacement de la bouche VMC chaudière qui est vétuste. Le conduit de raccordement des gaz brûlés est déformé et à remplacer. La bouche VMC de la SDB est à remplacer (bouche à noyau) ainsi que celle des WC qui n'est pas adaptée à la VMC autoréglable. La soupape chauffage et le disconnecteur ne sont pas raccordés à la vidange.	
Retour du prestataire à prévoir suite aux relevés de mesures techniques			<input checked="" type="checkbox"/>	La dépression mesurée derrière la bouche VMC chaudière est insuffisante (50Pa).

Courrier d'information à transmettre au résident					
Autres travaux à prévoir					
<p>Autres observations: Nous avons réalisé un test du DSC par arrêt du caisson de ventilation qui s'est avéré actif et fonctionnel.</p>

Logement contrôlé					
N° Audit	Nom résident	Étage	Porte	Adresse	Ville
5	Content	2	22	4 Allée de l'Air	Paris
Préconisations			Détails des préconisations		
Appareil mis à l'arrêt par mesure de sécurité lors de l'audit			0		
Installation gaz condamné lors de l'audit			0		
Retour du prestataire à prévoir pour défaut(s) technique(s)			<input checked="" type="checkbox"/>	Prévoir le remplacement de la bouche VMC chaudière qui est vétuste. Le conduit de raccordement des gaz brûlés est déformé et à remplacer. La bouche VMC de la SDB est à remplacer (bouche à noyau) ainsi que celle des WC qui n'est pas adapté à la VMC autoréglable. La soupape chauffage et le disconnecteur ne sont pas raccordés à la vidange.	
Retour du prestataire à prévoir suite aux relevés de mesures techniques			<input checked="" type="checkbox"/>	La depression mesurée derrière la bouche VMC chaudière est insuffisante (50Pa).	
Autres travaux à prévoir			0

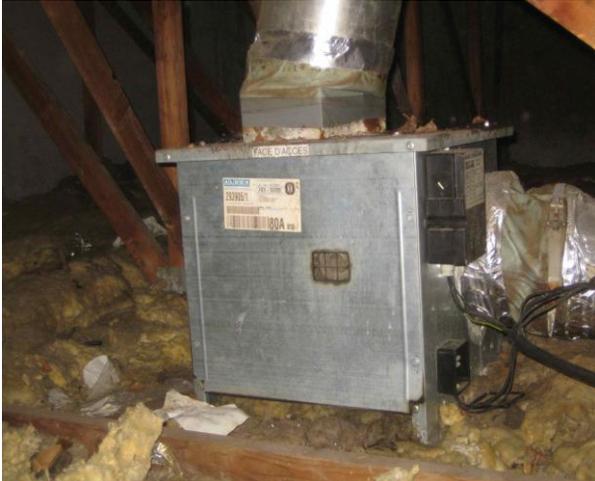
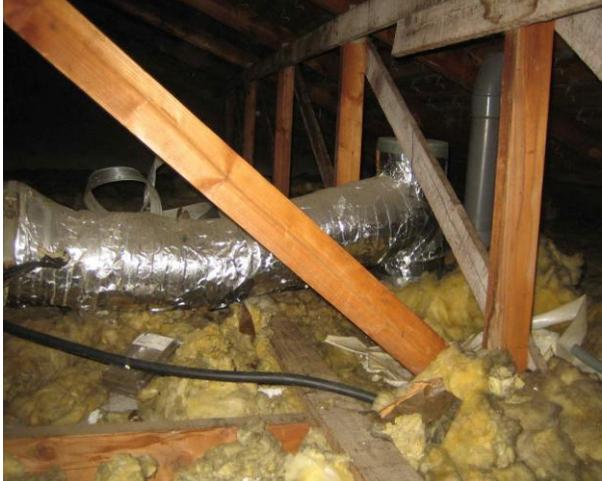
Installation contrôlée		
Installation	Adresse	
Installation VMC Gaz	Ville	
	4 Allée de l'Air	Paris
Préconisations		Détails des préconisations
Anomalie sur sécurité DSC		
Retour du prestataire à prévoir pour défaut(s) technique(s)	<input checked="" type="checkbox"/>	Le caisson de ventilation est à nettoyer car la dépression n'est pas suffisante (80 Pa). Le conduit horizontal en comble est déterioré et à remplacer y compris manchette souple de raccordement. Nous conseillons le remplacement du pressostat du DSC car il ne s'agit probablement pas d'un pressostat DSC qui normalement doit s'enclencher à 115Pa. Le pressostat existant est enclenché alors que le caisson tourne à 80Pa...
Remplacement du caisson de ventilation conseillé		
Remplacement du réseau de ventilation conseillé		
Installation d'une temporisation conseillée		
Autres travaux à prévoir	<input checked="" type="checkbox"/>	Prévoir la mise en place d'éclairage (+prise 230V) en combles pour les intervenants. Prévoir une intervention du couvreur pour les fuites sur la toiture.

Autres observations: Nous avons testé le fonctionnement du pressostat du DSC qui était actif (test réalisé avec audit 5).		
<div style="display: flex; justify-content: space-around;">

Installation contrôlée		
Installation	Adresse	Ville
Installation VMC Gaz	4 Allée de l'Air	Paris
Préconisations		Détails des préconisations
Anomalie sur sécurité DSC		0
Retour du prestataire à prévoir pour défaut(s) technique(s)	<input checked="" type="checkbox"/>	Le caisson de ventilation est à nettoyer car la dépression n'est pas suffisante (80 Pa). Le conduit horizontal en comble est déterioré et à remplacer y compris manchette souple de raccordement. Nous conseillons le remplacement du pressostat du DSC car il ne s'agit probablement pas d'un pressostat DSC qui normalement doit s'enclencher à 115Pa. Le pressostat existant est enclenché alors que le caisson tourne à 80Pa
Remplacement du caisson de ventilation conseillé		0
Remplacement du réseau de ventilation conseillé		0
Installation d'une temporisation conseillée		0
Autres travaux à prévoir	<input checked="" type="checkbox"/>	Prévoir la mise en place d'éclairage (+prise 230V) en combles pour les intervenants. Prévoir une intervention du couvreur pour les fuites sur la toiture.
